1. 住居の環境について

2. グッドマン取付前の状況

3. グッドマンの取付(平成22年11月29日～)

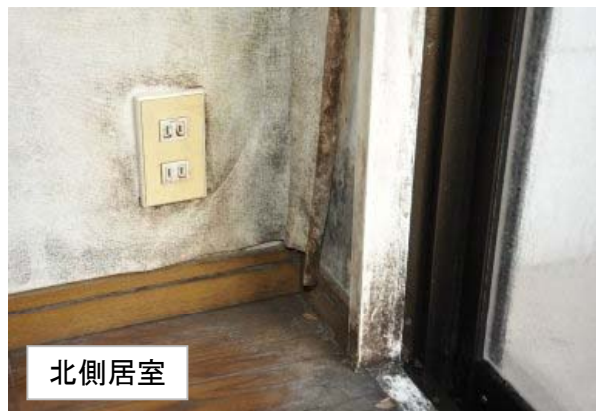
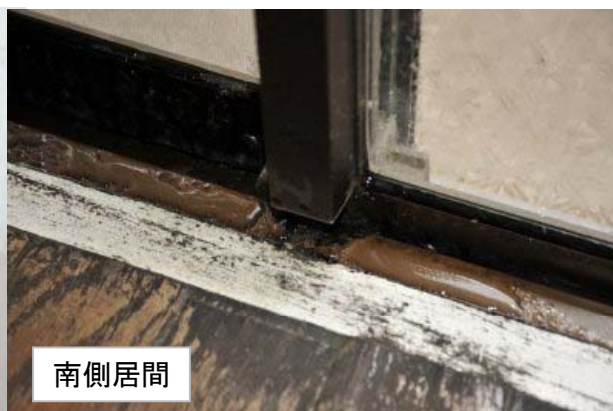
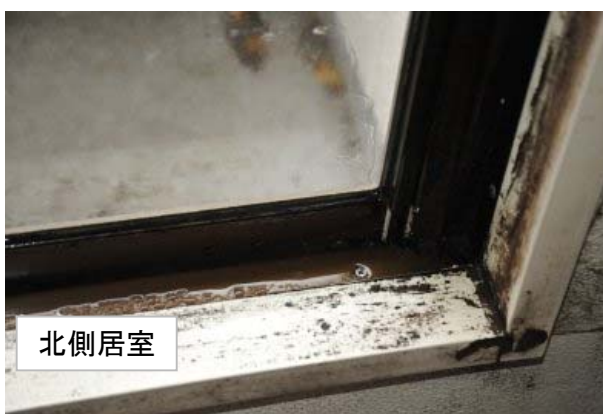
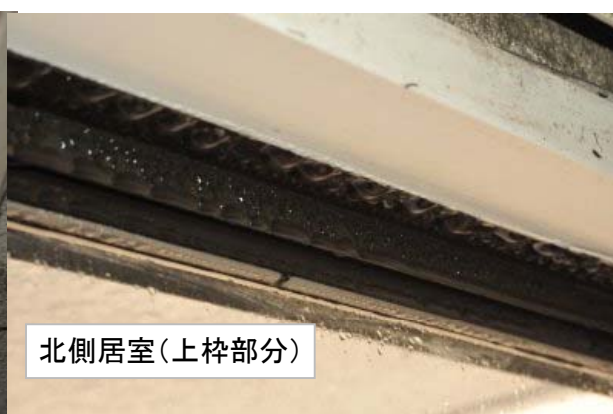
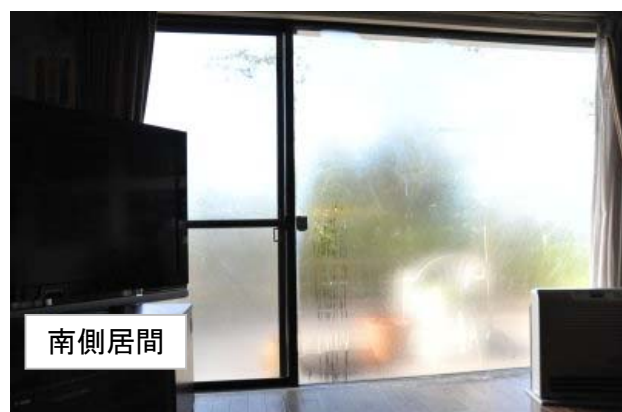
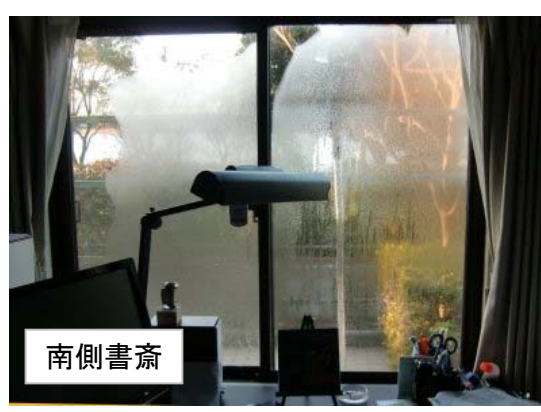
- ・室内の湿度はほぼ70%以上を保っている(70%を下回るのは少ない)
- ・11月から春先までの5か月間は、常に結露が発生し、毎朝結露拭きを強いられていた(玄関ドアを含むすべての開口部に結露し、水分量はバスタオル2枚分に相当)
- ・サッシの額縁や下枠に水が溜まり、床材が腐朽した
- ・北側居室の壁紙にも結露が発生。そのため壁面にカビが発生し、毎年カビ除去を行っていた
- ・窓側のコンセントにも結露が発生し、挿入口に水滴が付着し、危険な状況であった

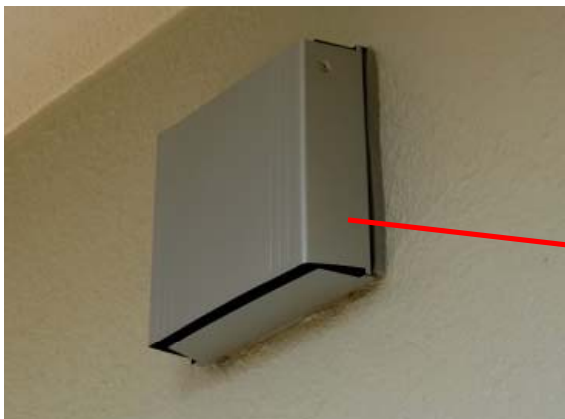
北側居室

旧換気口工事がずさんだったため、
 室外機は約1.5cm浮いてしまった
 ⇒コーキングは回せず、隙間テープで養生

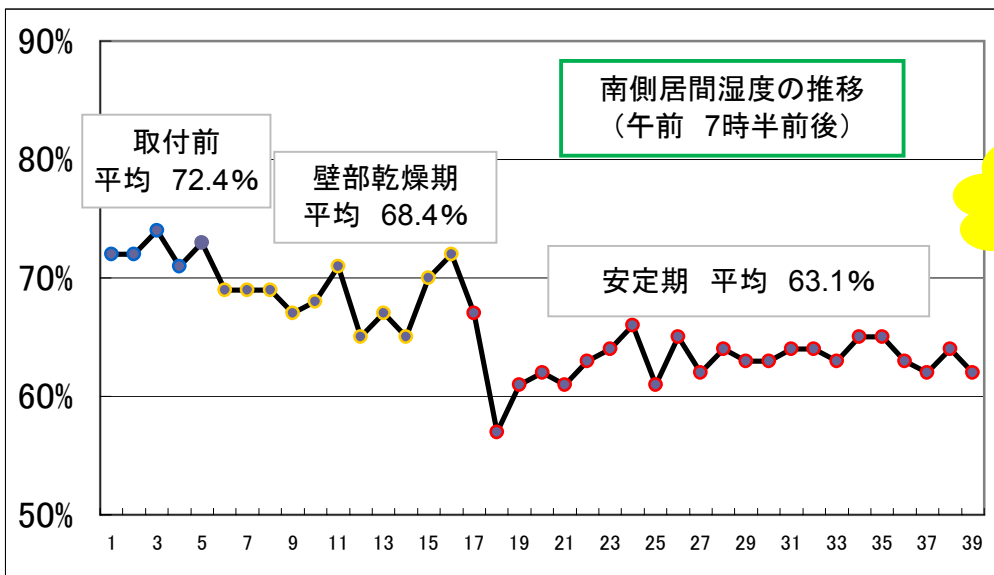
9.3%の湿度改善があった
