1. 住居の環境について

2. グッドマン取付前の状況

3. グッドマンの取付(平成22年11月29日～)

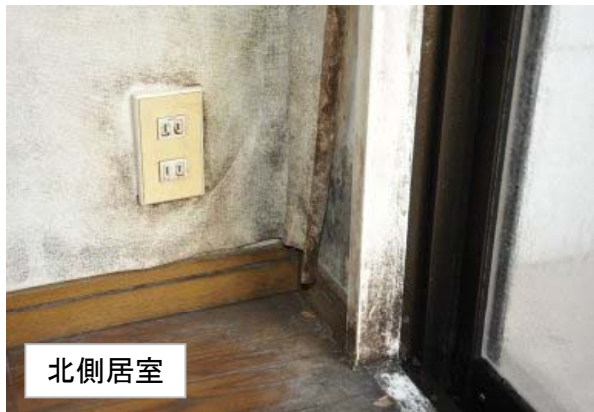
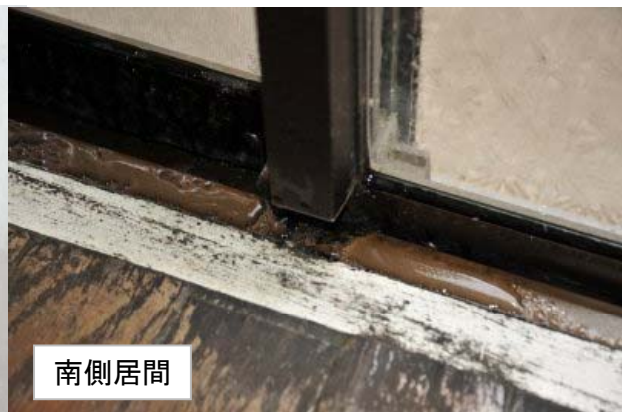
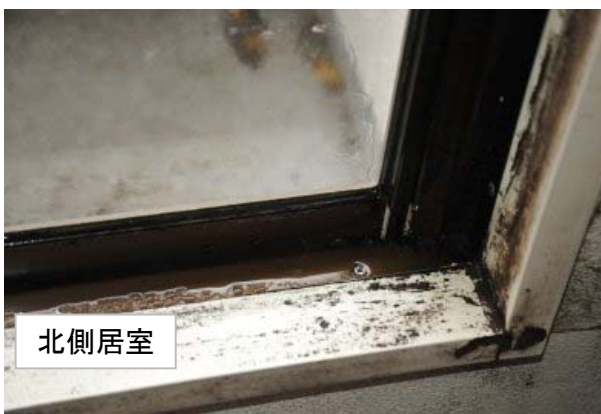
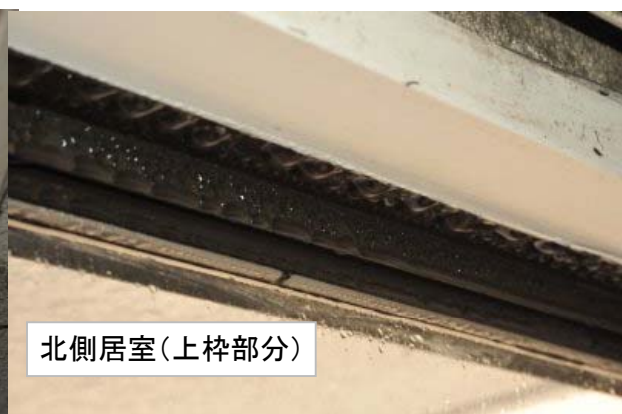
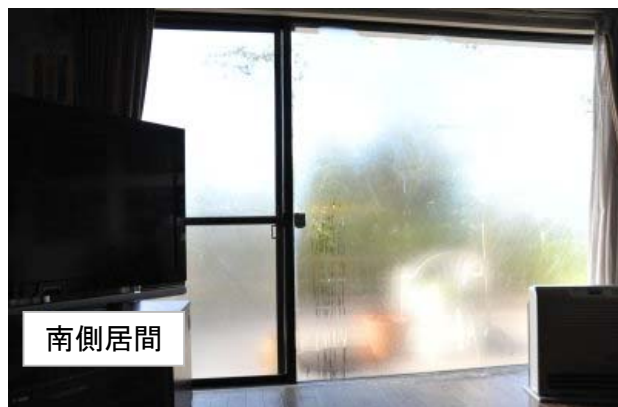
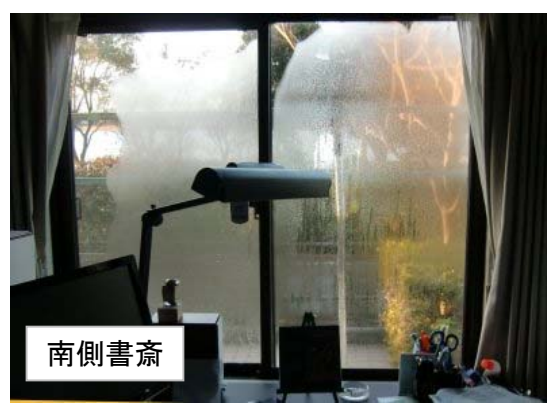
- ・室内の湿度はほぼ70%以上を保っている(70%を下回るのは少ない)
- ・11月から春先までの5か月間は、常に結露が発生し、毎朝結露拭きを強いられていた(玄関ドアを含むすべての開口部に結露し、水分量はバスタオル2枚分に相当)
- ・サッシの額縁や下枠に水が溜まり、床材が腐朽した
- ・北側居室の壁紙にも結露が発生。そのため壁面にカビが発生し、毎年カビ除去を行っていた
- ・窓側のコンセントにも結露が発生し、挿入口に水滴が付着し、危険な状況であった

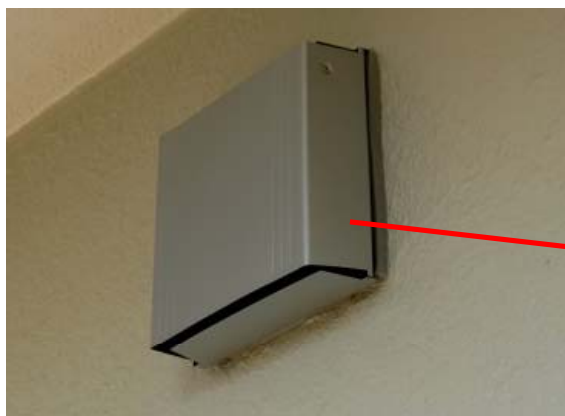
北側居室

旧換気口工事がずさんだったため、
室外機は約1.5cm浮いてしまった
⇒コーキングは回せず、隙間テープで養生

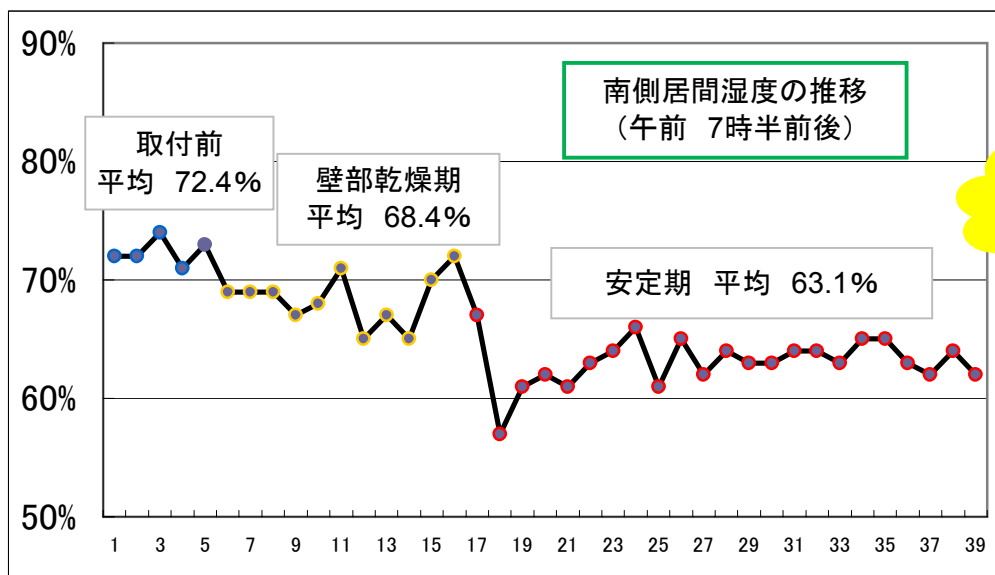
9.3%の湿度改善があった
