グッドマン換気口の性能評価

～内外温度差の小さい夏におけるCO2実測～

2013年12月11日

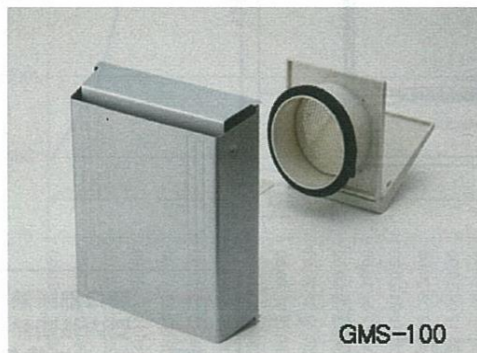
モーターがなく、ダンパー上下で排気・給気を行い、室内外温度を中和できる自然換気システム「グッドマン換気口」を選定し、内外温度差10℃未満(夏)、10℃以上(冬)においてCO2実測を行い、換気性能を確認する。

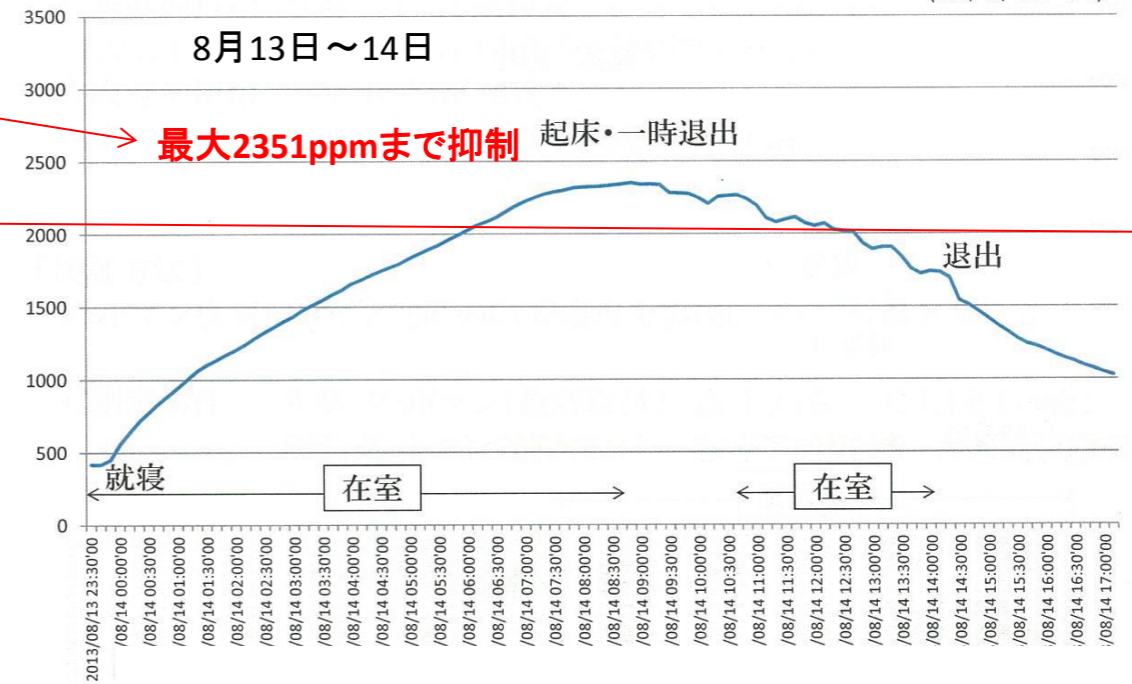
【W邸 夏CO2実測結果③】 グッドマン“開”+窓・ドア“閉” 最大2351ppm (13/8/13-14)

2000ppmライン

グッドマン取付後

- 部分断熱リフォームされた居室にグッドマン換気口を取り付け、内外温度差の小さい夏の換気性能の検証として、CO2を実測した。
- 2F 洋室8畳、グッドマン1箇所、窓・ドア閉、大人1名(就寝)の場合において、グッドマン閉(一晩)は最大値3000ppmに対し、グッドマン開(一晩)では最大値2000~2350ppmとなり、2~3割程、低減した。内外温度差は最大8℃程度であったが、一定の換気効果が得られた。
- 1F LDK18畳、グッドマン2箇所、窓・ドア成り行き、大人3名の場合において、グッドマン開閉の有意差はなく、500~1000ppm前後で維持できていた。CO2最大値の比較では、グッドマン閉(9日間)は2000ppm超が3回発生に対し、グッドマン開(75日間)で2000ppm超は1回のみ発生であった。
- 引き続き、内外温度の大きい冬のデータを取得する。

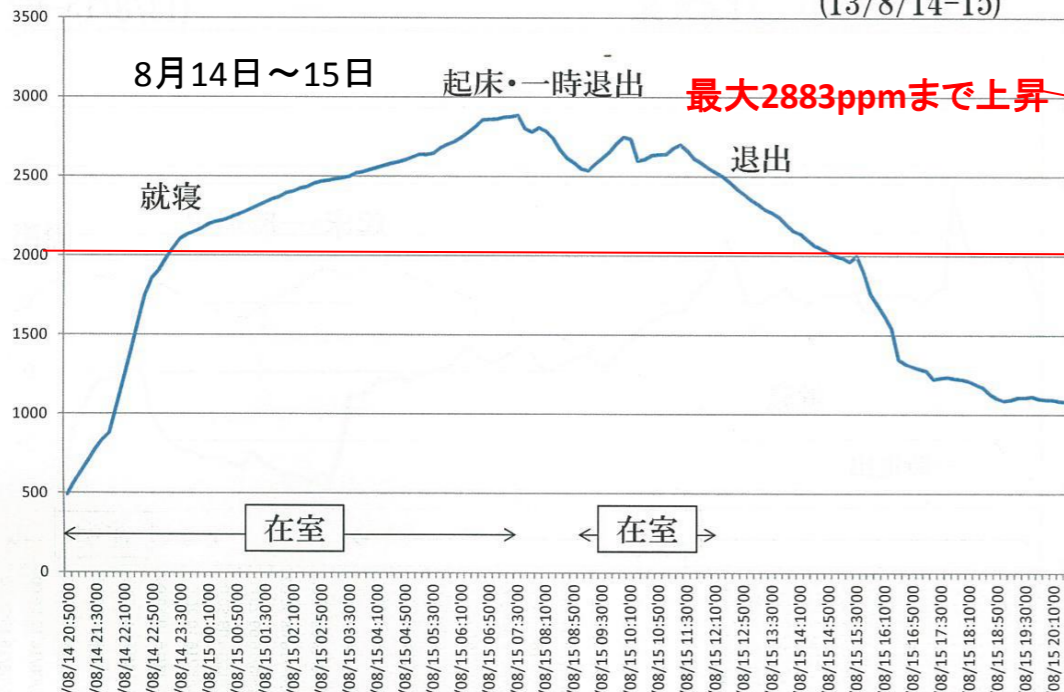
【W邸 夏CO2実測結果②】 グッドマン・窓・ドア“全閉” 最大2883ppm (13/8/14-15)

2000ppmライン

グッドマン取付後
