# 同時給排式換気口の除湿効果

## Dehumidifying effect of the ventilation opening which makes fresh air supply and exhaust roll simultaneously

斉藤武夫\* 上村 学\*\* 佐々木 隆\*\*\*

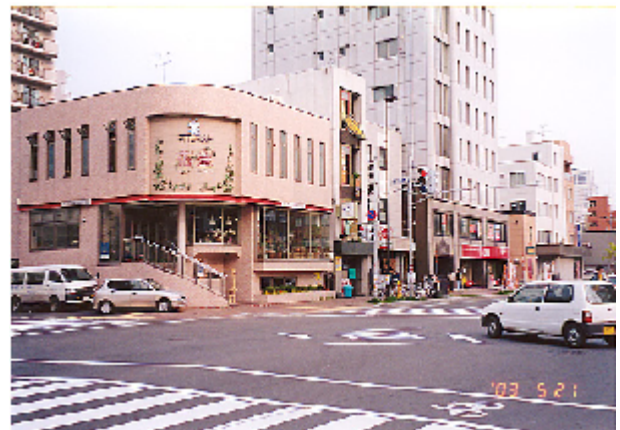
図2 生花店外観

もともと湿度が高い環境にあるが、建物との関係で壁面や窓面結露で悩まされていた。2階 店舗に 2 台をラソマ・排煙窓に設置、3.4 階倉庫に 5 台を窓に設置

図4は生花店の店舗と倉庫の温度・湿度変化を示したものである。換気口が稼動した直後から湿度の低下が、店舗、倉庫の双方で認められる。相対湿度で10%前後の低下があり、除湿効果を確認できる。店舗ではそれまであった壁面の結露が徐々に解消し、乾燥状態に向かったという従業員の申告がある。

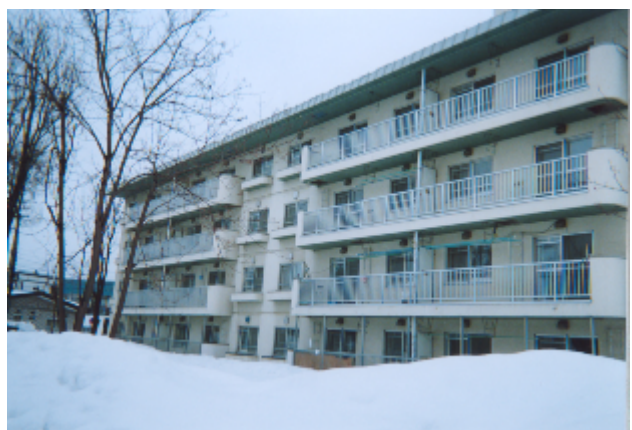
図3 旭川の社宅外観

結露による問題が続き、黴による壁面の汚れなどで生活に支障をきたしている。

2005 年 3 月 7 日和室に換気口設置。

図5は旭川の社宅の温度・湿度変化を示したものである。換気口の設置稼動後では、A住戸、B住戸ともに8~10%の湿度の低下が認められる。結露と黴は発生しなくなったという居住者からの申告がある。
